# Brongebied van de Mosbeek hersteld

## SAMENVATTING

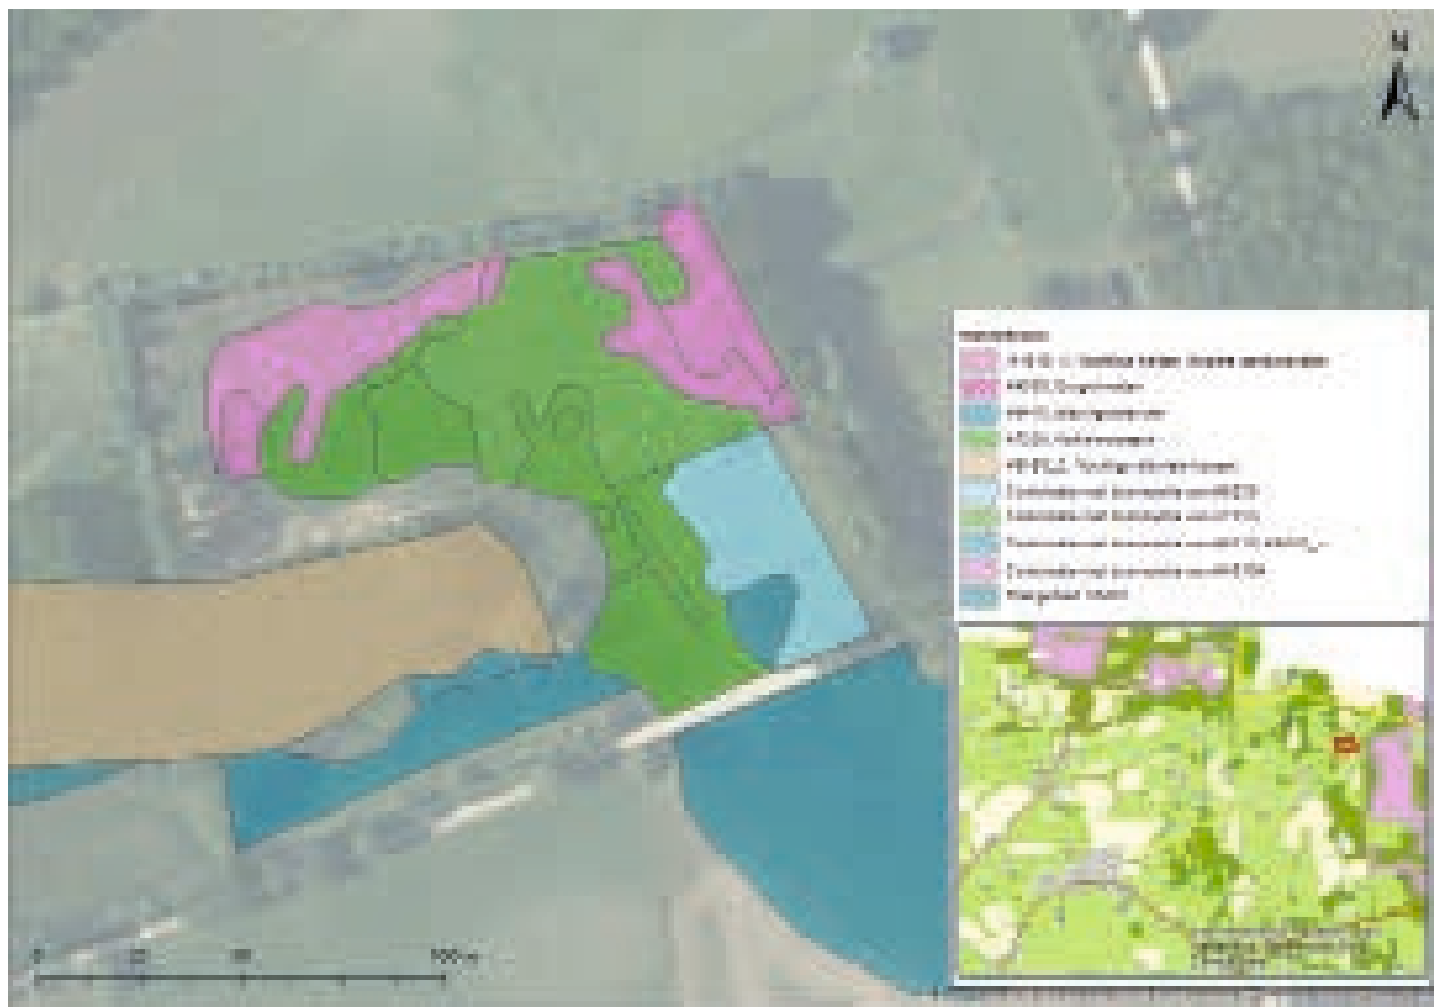
2

<sup>2</sup> Habitattypen in het brongebied van de Mosbeek (Natura 2000-gebied Springendal & Dal van de Mosbeek).

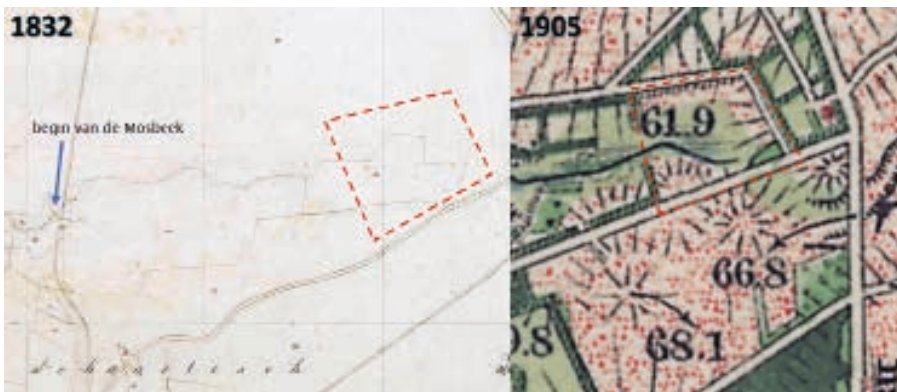
5 Links het kadastrale minuutplan van 1832 met het nog onverkavelde brongebied zonder beek (globale ligging brongebied is rood omlijnd). Ook op de waterstaatskaart (1885) en de TMK (1850) is nog geen sprake van een beek (Smeenge, 2020). Rechts de kaart uit 1905 waarop te zien is dat de beek is doorgetrokken tot in het brongebied, omdat tussen 1850 en 1900 AD de gemeenschappelijke gronden zijn geprivatiseerd.

van een watermolen een geheel nieuw ecosysteem met basenhoudend doorstroomveen. Dit veranderde toen tussen 1860 en 1900 de veenvorming in het brongebied stopte (Smeenge, 2020). Dit komt overeen met de periode waarin een watergang door het doorstroomveen tot boven in het brongebied werd gegraven. Tot die tijd was er in het brongebied geen enkele afwatering aanwezig 5.

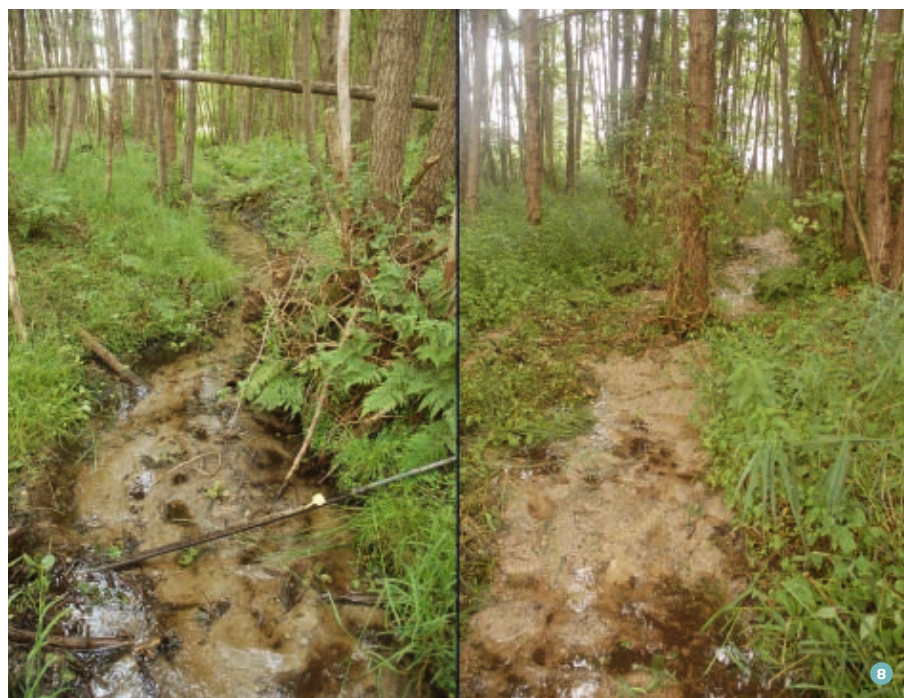
8 Voor en na herstelmaatregelen in 2018. Door de brede profilering is de verwachting dat de bedding geheel dichtgroeit met vegetatie en opnieuw veenvormende processen gaan plaatsvinden. (Foto: Harm Smeenge)

De toekomst van het basenrijke doorstroomveen werd door zijn geringe oppervlak onzeker. Om oxidatie en bronerosie van het veen te stoppen, maakten Landschap Overijssel en de Bosgroepen samen met de Provincie en Waterschap Vechtstromen een plan voor herstel. Belangrijkste onderdeel: het dempen van de geultjes en het verondiepen van de uitgesleten Mosbeek op zo'n manier dat toekomstige erosie wordt voorkomen. Eerdere ervaringen met beekverondiepingen op de Ootmarsumse stuwwal leerden dat harde constructies als dammen en boomstammen niet bestand zijn tegen hoge grondwaterdruk. Het water vindt dan snel een nieuwe weg onder de dammen door of erlangs. Op advies van Nepocon is gekozen voor verondiepen met grof zand, afgedekt met een laag grind. Het grove zand belemmert de doorstroming van het grondwater (kwel) als voeding van de complexe vegetatiegradiënt het minst. Het grind voorkomt vervolgens de erosie. Eerst is er 10 tot 80 cm grof zand gestort. Vervolgens is er 7,5 cm grind opgebracht met

stenen van 16 tot 60 mm. Die diameter is bepaald met grondmechanische berekeningen op basis van de stroomsnelheid (Berentsen, 2018). Het gebruikte grind is gevonden in een groeve in Gölenkamp bij Uelsen, net over de grens in Duitsland. Als nieuwe beekbodemhoogte is de hoogte van het aangrenzende veenpakket als basis genomen, om droogval te voorkomen. De erosiegreppels zijn grotendeels gedempt. Enkele zijn niet opgevuld omdat dat niet mogelijk was zonder de kwetsbare, aangrenzende vegetatie te begraven. Vanwege de kwetsbare natuurwaarden is bij het kiezen van de transportroutes, het materieel en de werkprocedures rekening gehouden met flora en (beek)fauna. Er is gewerkt met vaste rijroutes, rupsdumpers, rups-kruiwagens en spades. Er was zeer regelmatig contact tussen onderzoekers en uitvoerders.

De opvulling van de beek met zand en grind zorgden voor een breder dal en hogere waterstanden. De beek is daardoor nauwelijks meer zichtbaar en gaat op in een gebied met een geleidelijke en diffuse afvoer van water <sup>8</sup>. Dit is een uitstekende uitgangssituatie voor veenvormende processen. De genomen maatregelen lijken succesvol te zijn. Er zijn geen aanwijzingen voor nieuwe erosie in het gebied en massale sterfte van elzen bleef uit. Het vegetatiecomplex van beekbegeleidend bos, vochtige heide, blauwgrasland en kalkmoeras is nu robuuster. Moeraszegge en riet in de beekbedding zorgen voor veenopbouw. Het paarbladig goudveil, een karakteristieke plantje voor dit gebied, is zich mooi aan het uitbreiden. ■
